PRÁCTICA PROFESIONAL SUPERVISADA

CARRERA: Ingeniería Civil

EMPRESA O INSTITUCIÓN: OHA CONSTRUCCIONES S.R.L.

AÑO: 2016

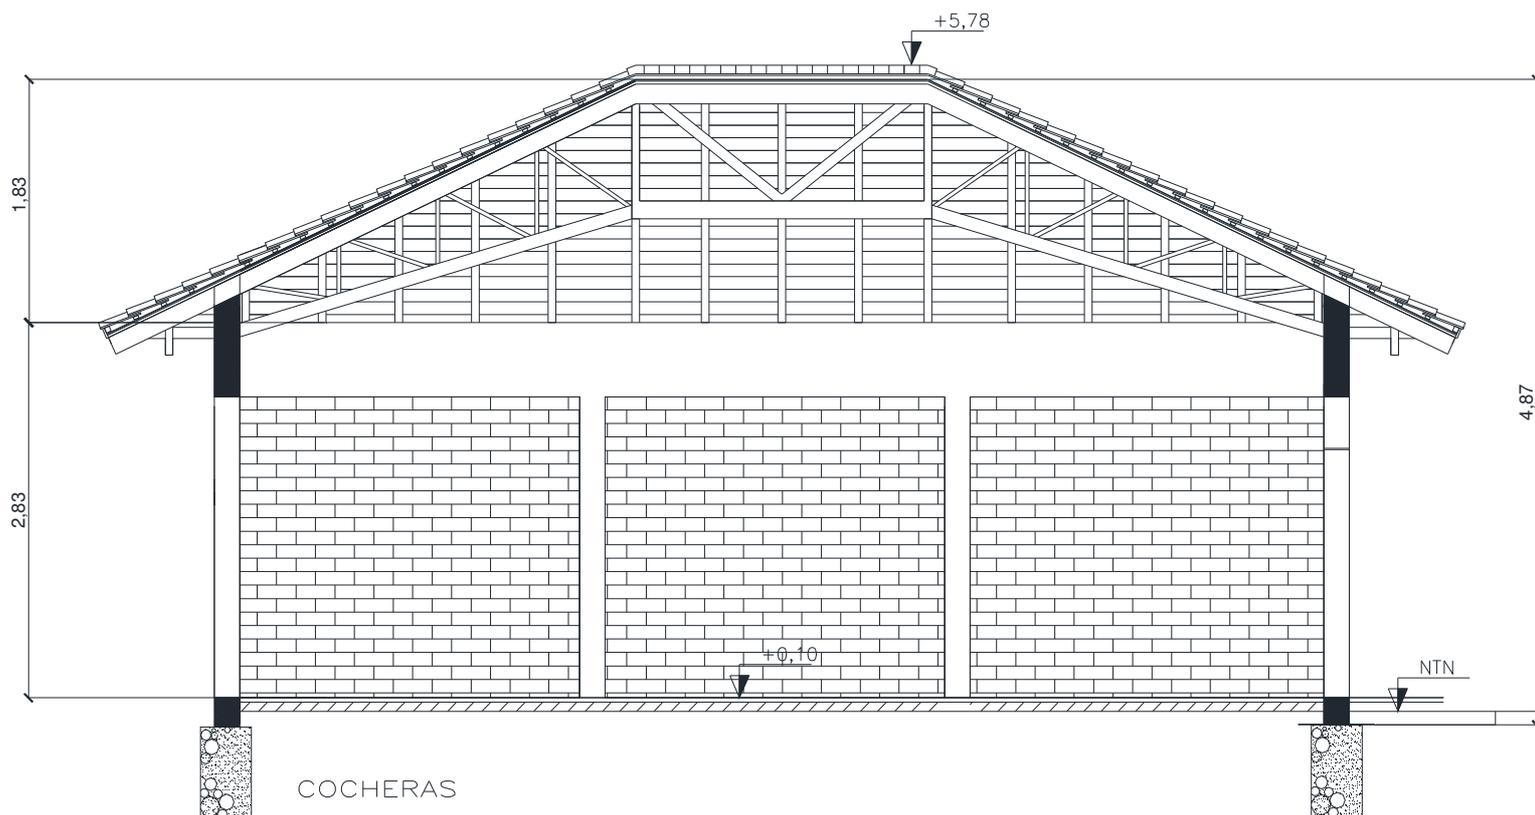
CORTE A-A

En las siguientes imágenes 3 y 4, de forma simplificada se muestran los planos antecedentes donde se detalla el quicho inicialmente con uso de cochera. Los cambios realizados en la remodelación constan de la eliminación de los muros de la mampostería perimetral y la suplantación de la rigidez de los mismos con tabiques distribuidos en ambas direcciones. El proceso de cálculo fue llevado en conjunto con el equipo de ingenieros, utilizando métodos computacionales regidos por las normativas municipales correspondientes (Código de Construcciones Sismo Resistente de Mendoza de 1987 y el Código de edificación de Mendoza).

Figura 3: Corte longitudinal de la obra en su estado inicial.

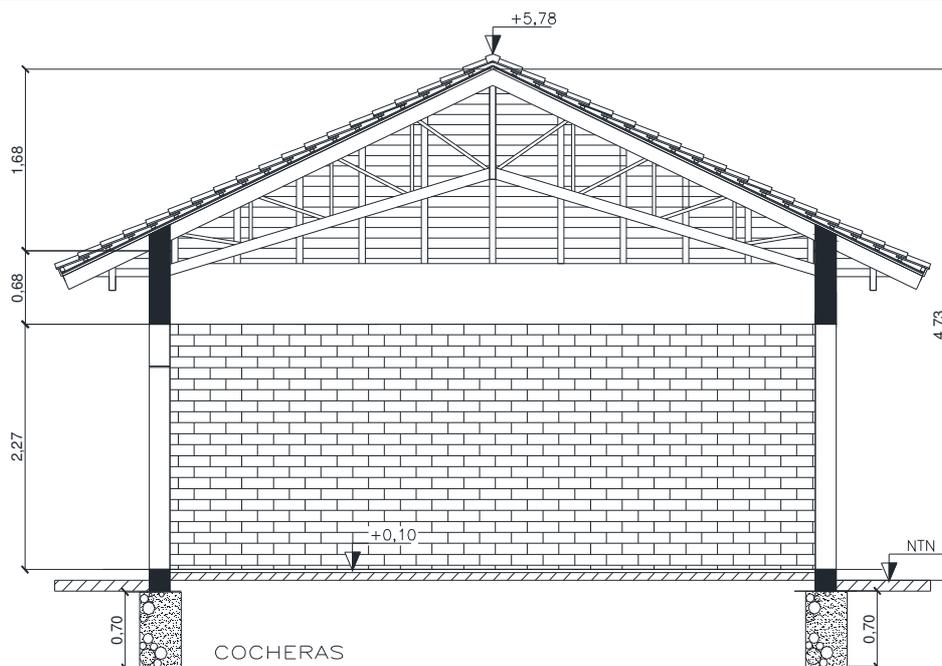
CORTE B-B

Figura 4: Corte transversal de la obra en su estado inicial.

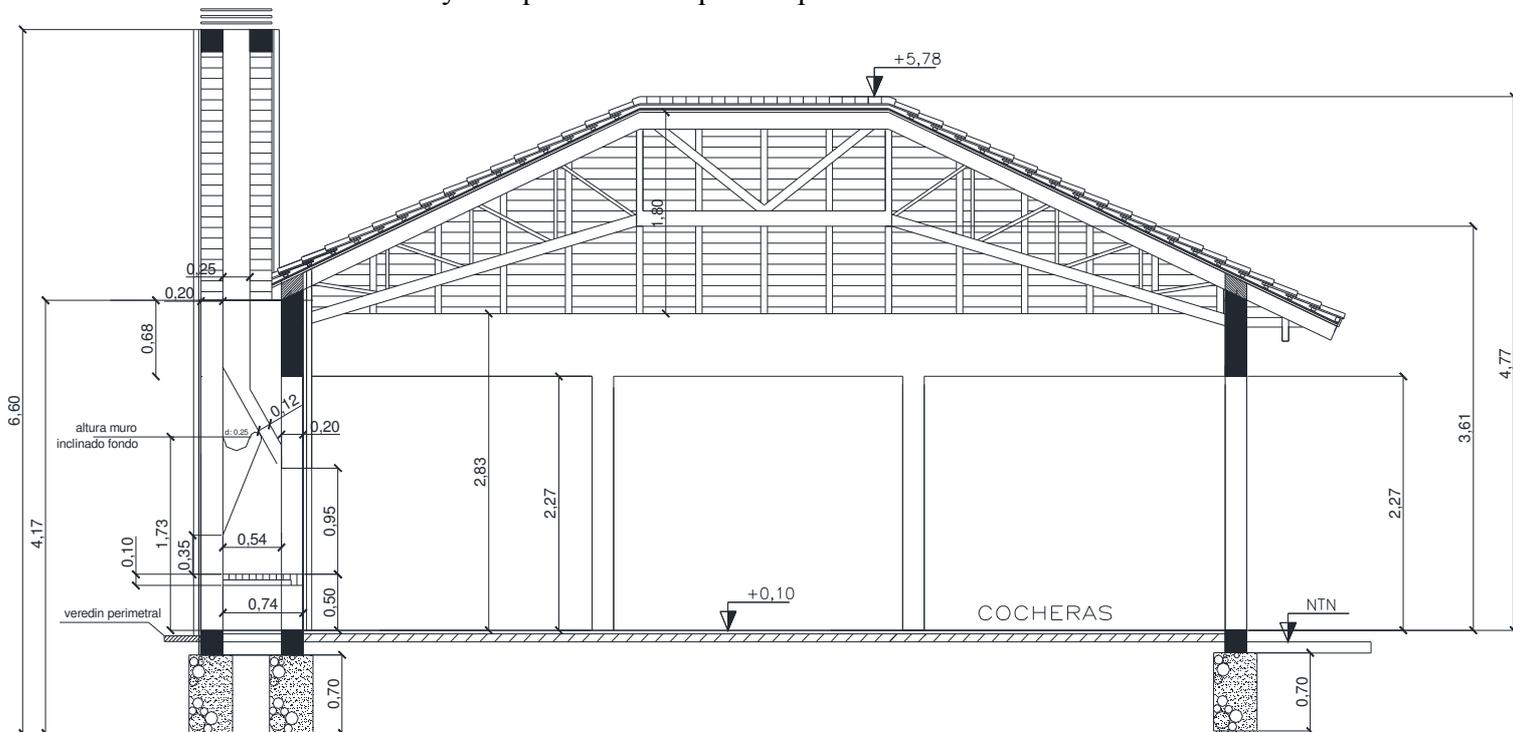
CORTE A-A

Luego de realizar el diseño para cambiar la funcionalidad del local, se pueden apreciar los cambios propuestos en la estructura para darle finalidad al espacio para el quincho en las figuras 5 y 6. Se observa que se diseñó una churrasquera de hormigón armado para aportar rigidez en la dirección transversal y tabiques en las esquinas opuestas.

Figura 5: Corte longitudinal de local con la churrasquera estructural y sin muros perimetrales.

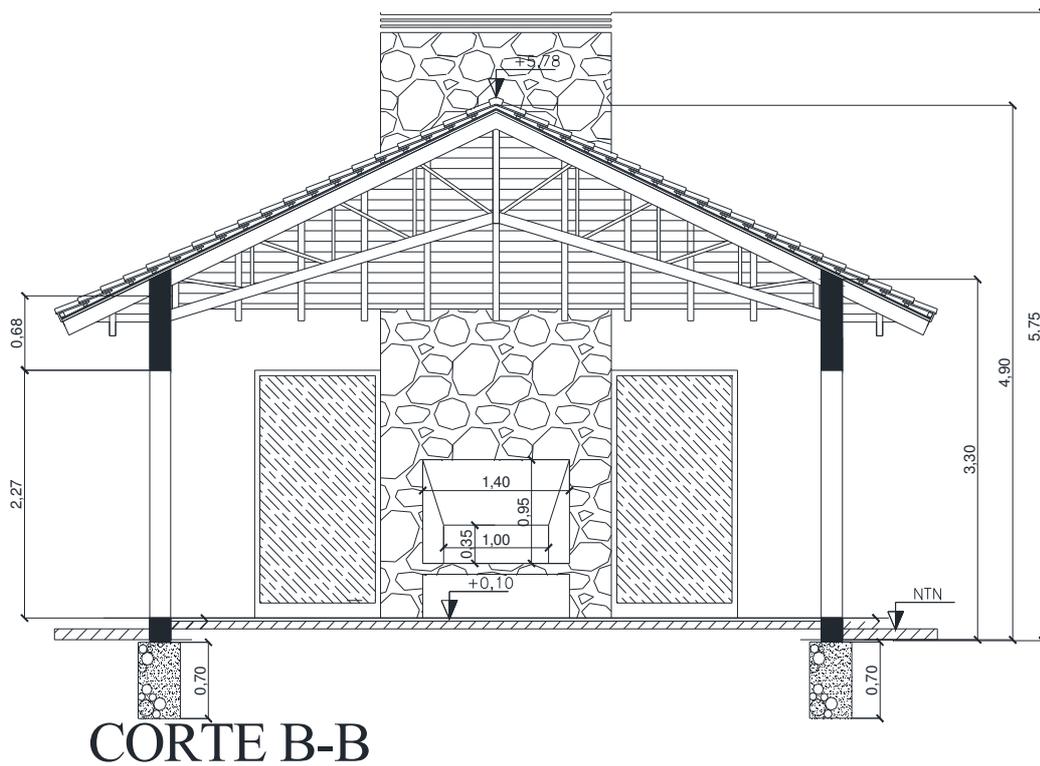
Figura 6: Corte transversal con las remodelaciones realizadas.

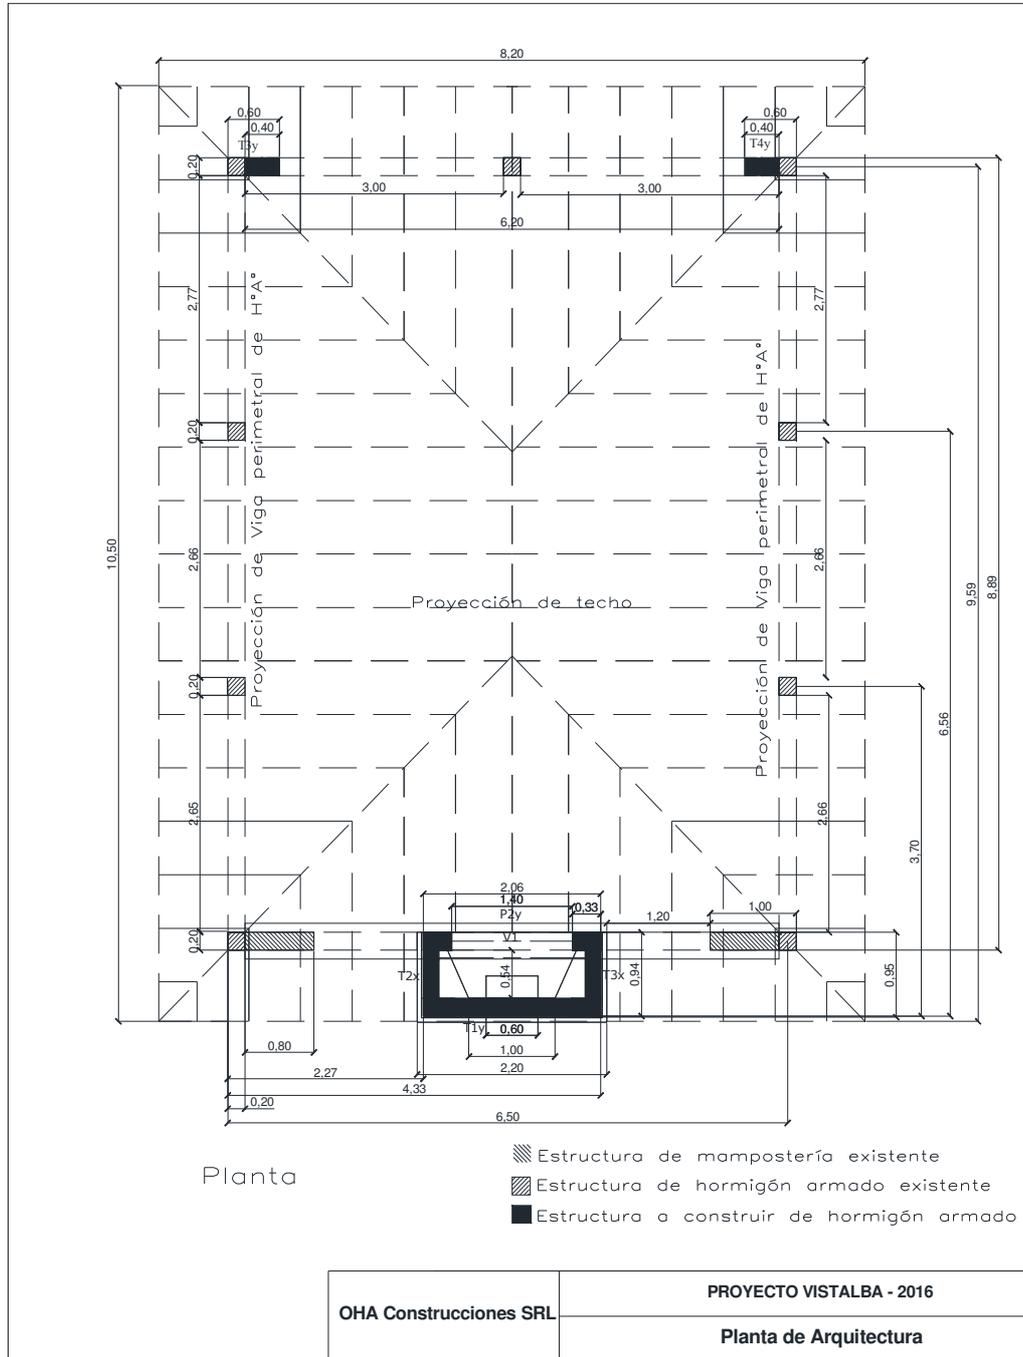
A continuación se expone la planta arquitectónica del Quincho, discriminando la estructura existente de mampostería y de Hormigón armado de las remodelaciones estructurales. Además se contempla que los tabiques T1y, T3y, T4y y el pórtico P2y toma la rigidez en la dirección Y mientras los tabiques T2x y T3x en la dirección X.

Figura 8: Planta arquitectónica con las remodelaciones realizadas.

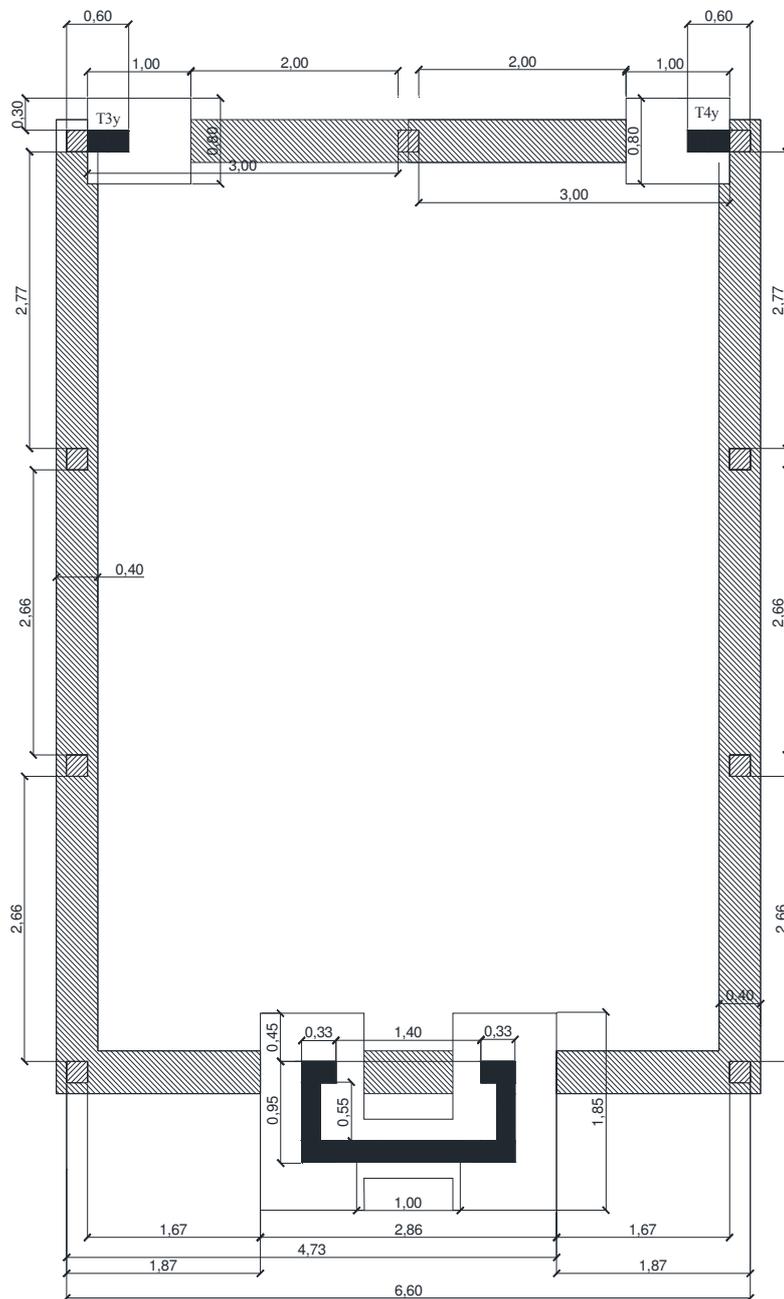
En la siguiente imagen 9 se muestra el plano de fundaciones, fue importante su modificación para poder insertar las fundaciones de los nuevos elementos estructurales en las fundaciones existentes, en este caso cimientos corridos de hormigón ciclópeo.

- Cimientos existentes
- Estructura de H[°]A[°] existente
- Bases aisladas
- Estructura de hormigón armado

Figura 9: Planta de fundaciones con remodelaciones.

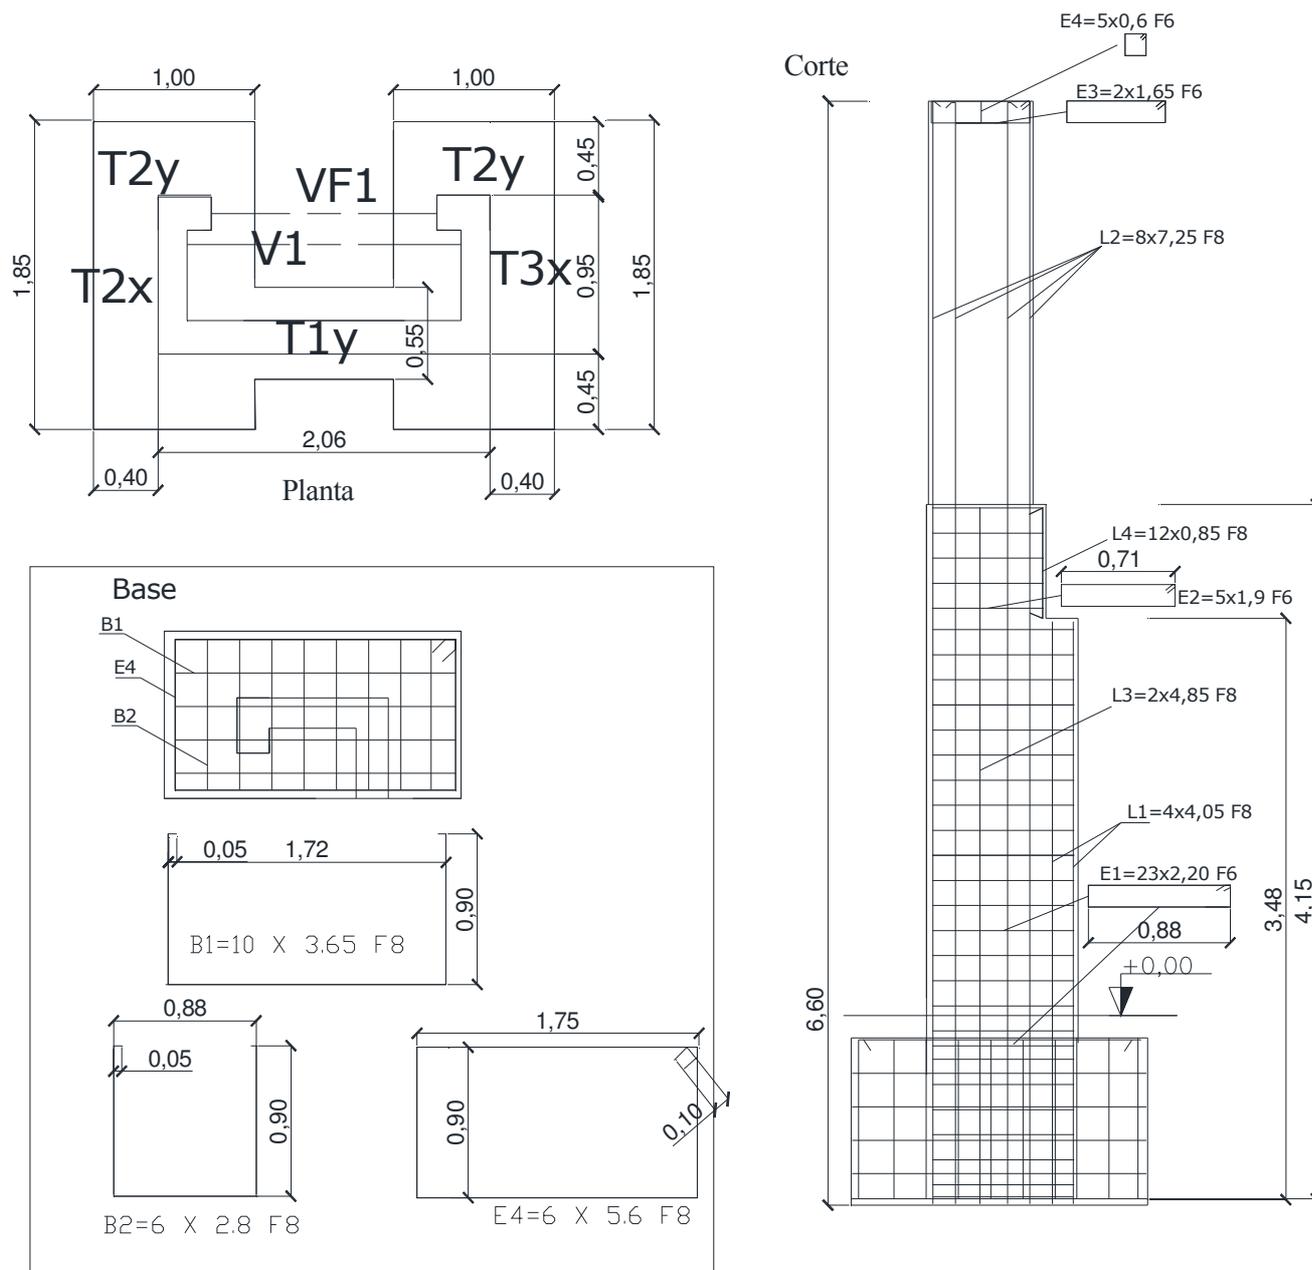
En la imagen 10 se muestra en planta la churrasquera de hormigón armado con cada ubicación y nomenclatura correspondiente. Además se detalla la planta de fundación y un corte de los tabiques T2x y T3x

Figura 10: Detalle de planta de churrasquera y Tabiques T2x y T3x en corte y planta de fundación.

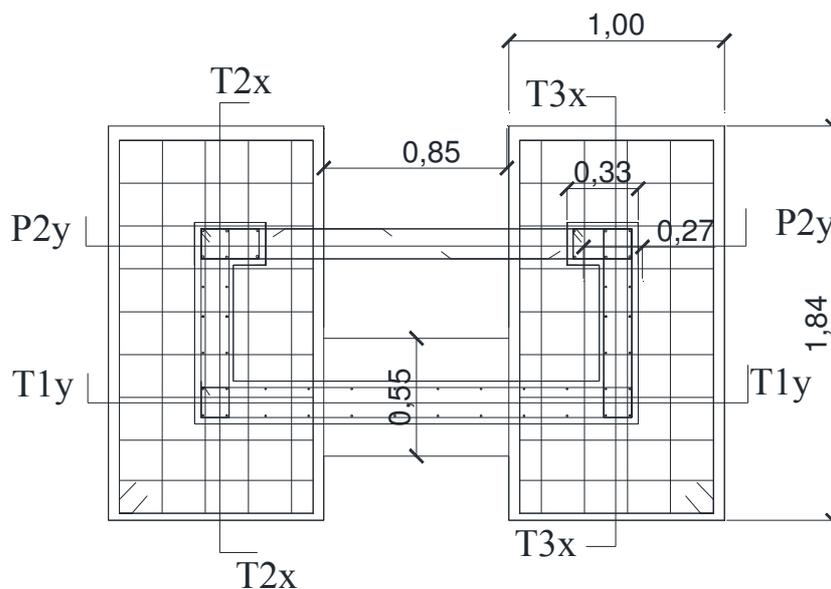
Figura 11: Planta de churrasquera con nomenclatura de cada elemento estructural.

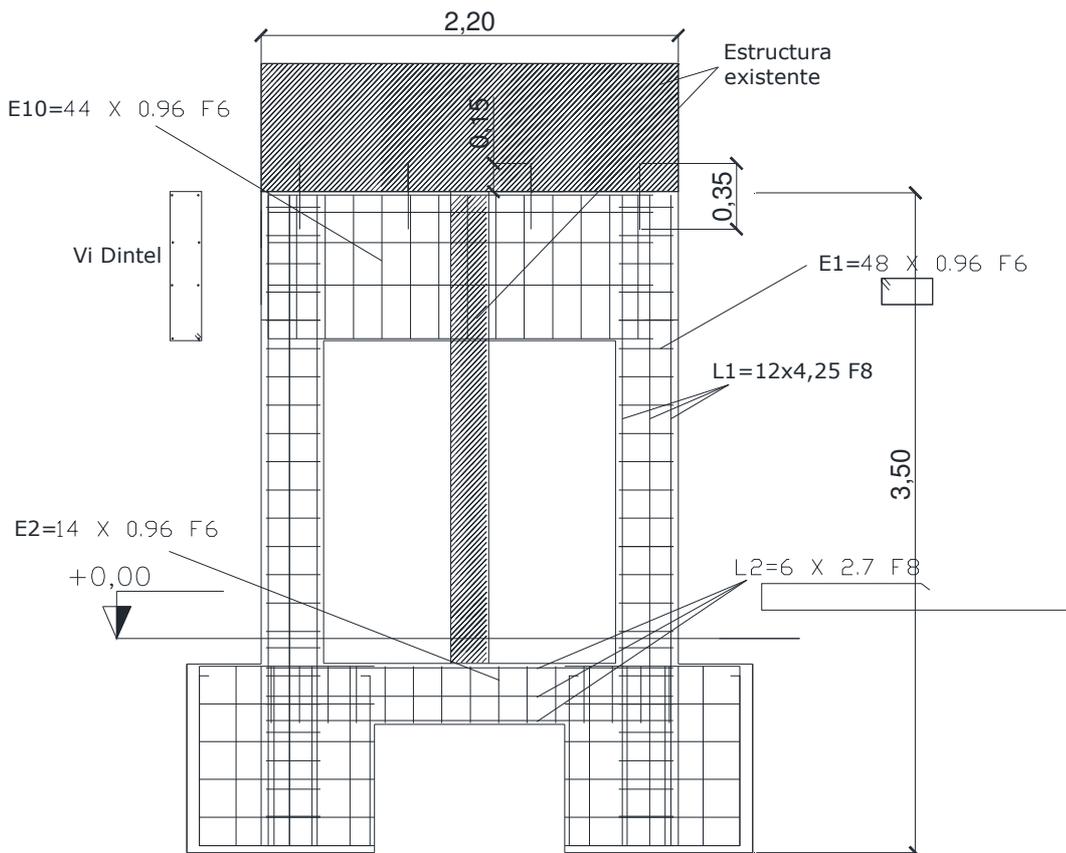
En el siguiente diseño del pórtico se contempló la construcción del mismo sin interferir con la estabilidad de la estructura existente de la viga y columna, que estaban resistiendo el peso del techo. Para ello, se planteó la posibilidad de construir el pórtico sin demoler la columna del medio para luego, una vez construido el pórtico eliminarla y continuar con la churrasquera.

Figura 12: Corte del pórtico P2y con el detalle del despiece de armaduras.

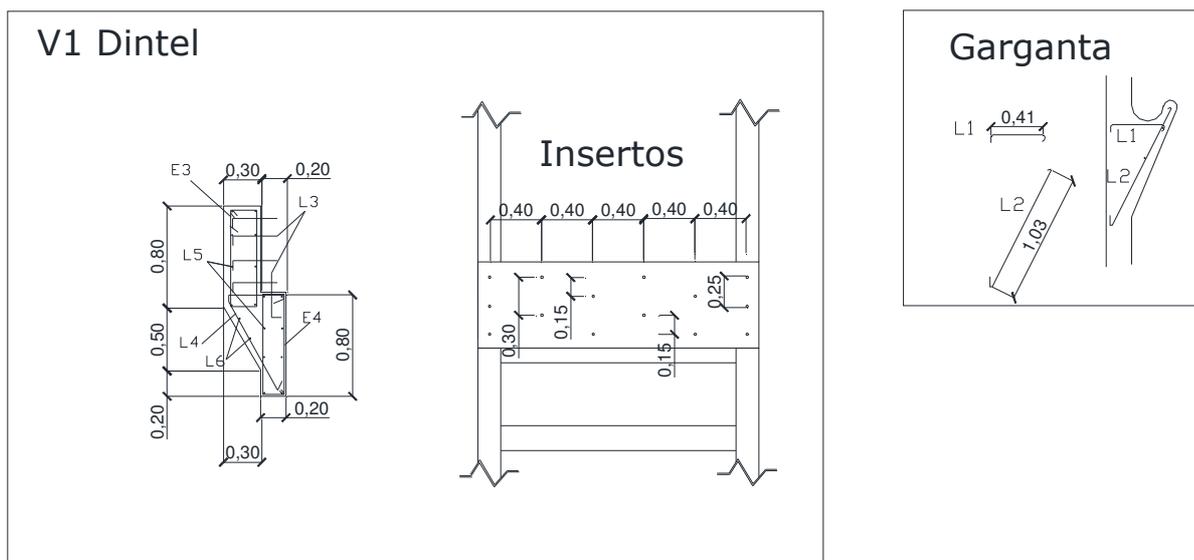
Por otro lado se diseñó la unión de la viga existente con la del pórtico mediante pernos de anclaje, insertos con anclaje químico distribuidos como indica la figura para distribuir las tensiones y no dañar al hormigón (ver figura 13).

Figura 13: Detalle de pernos de anclaje sobre viga existente de hormigón armado y detalle de armadura de anclajes.

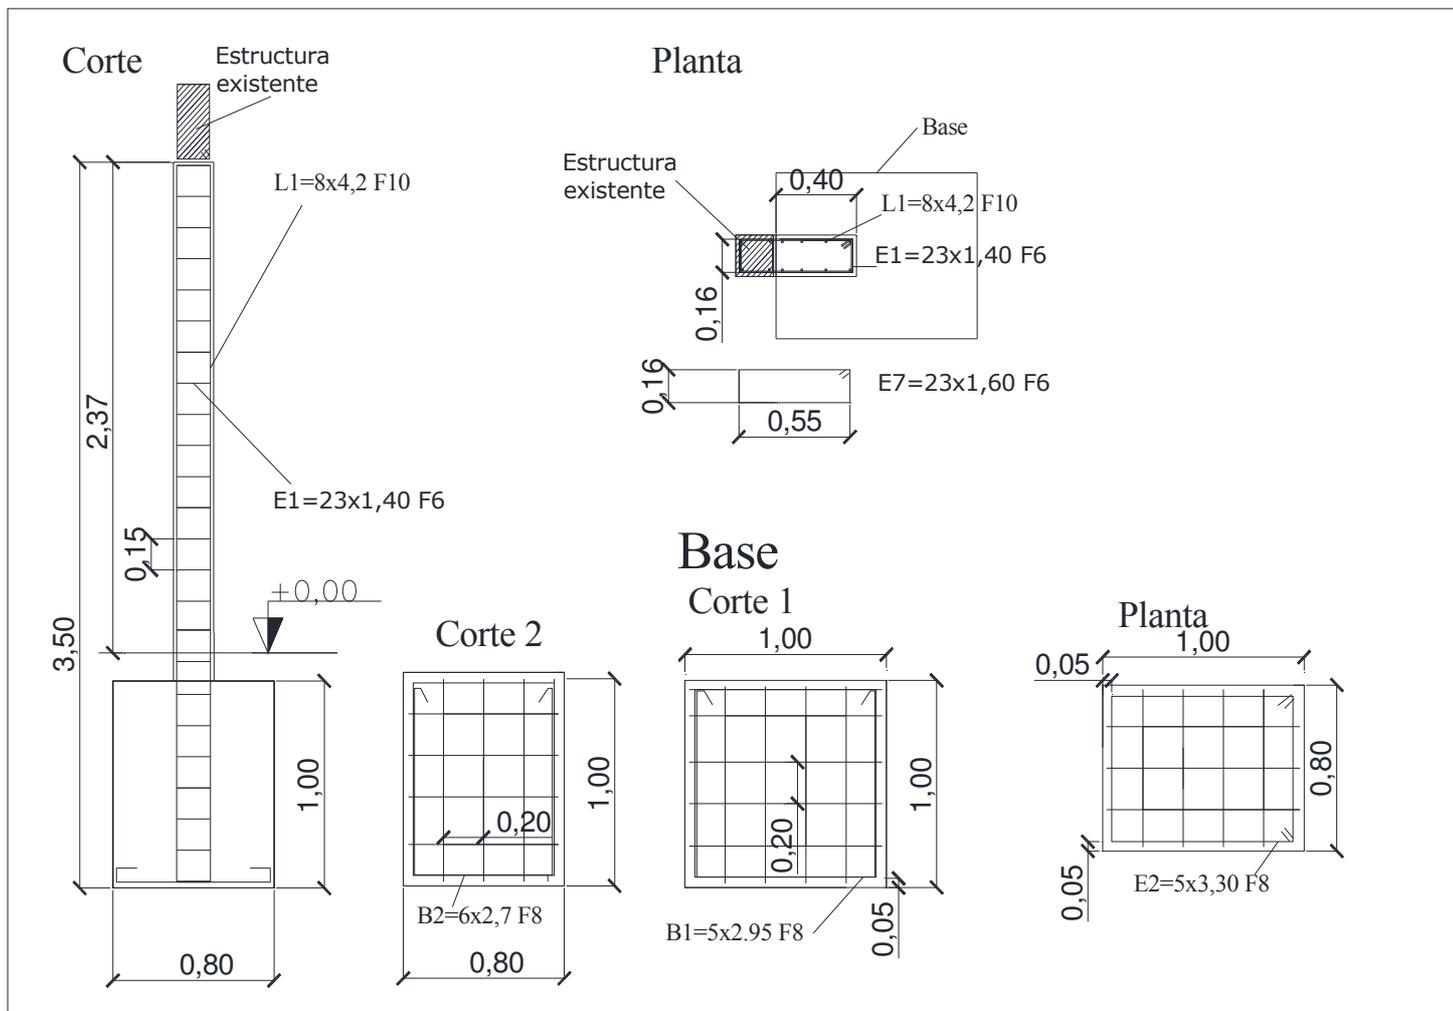
Los tabiques diseñaron fundados sobre bases excéntricas de 1mx0,8mx1m.

Figura14: Planta y cortes de Tabiques T3y y T4y con sus respectivas bases.

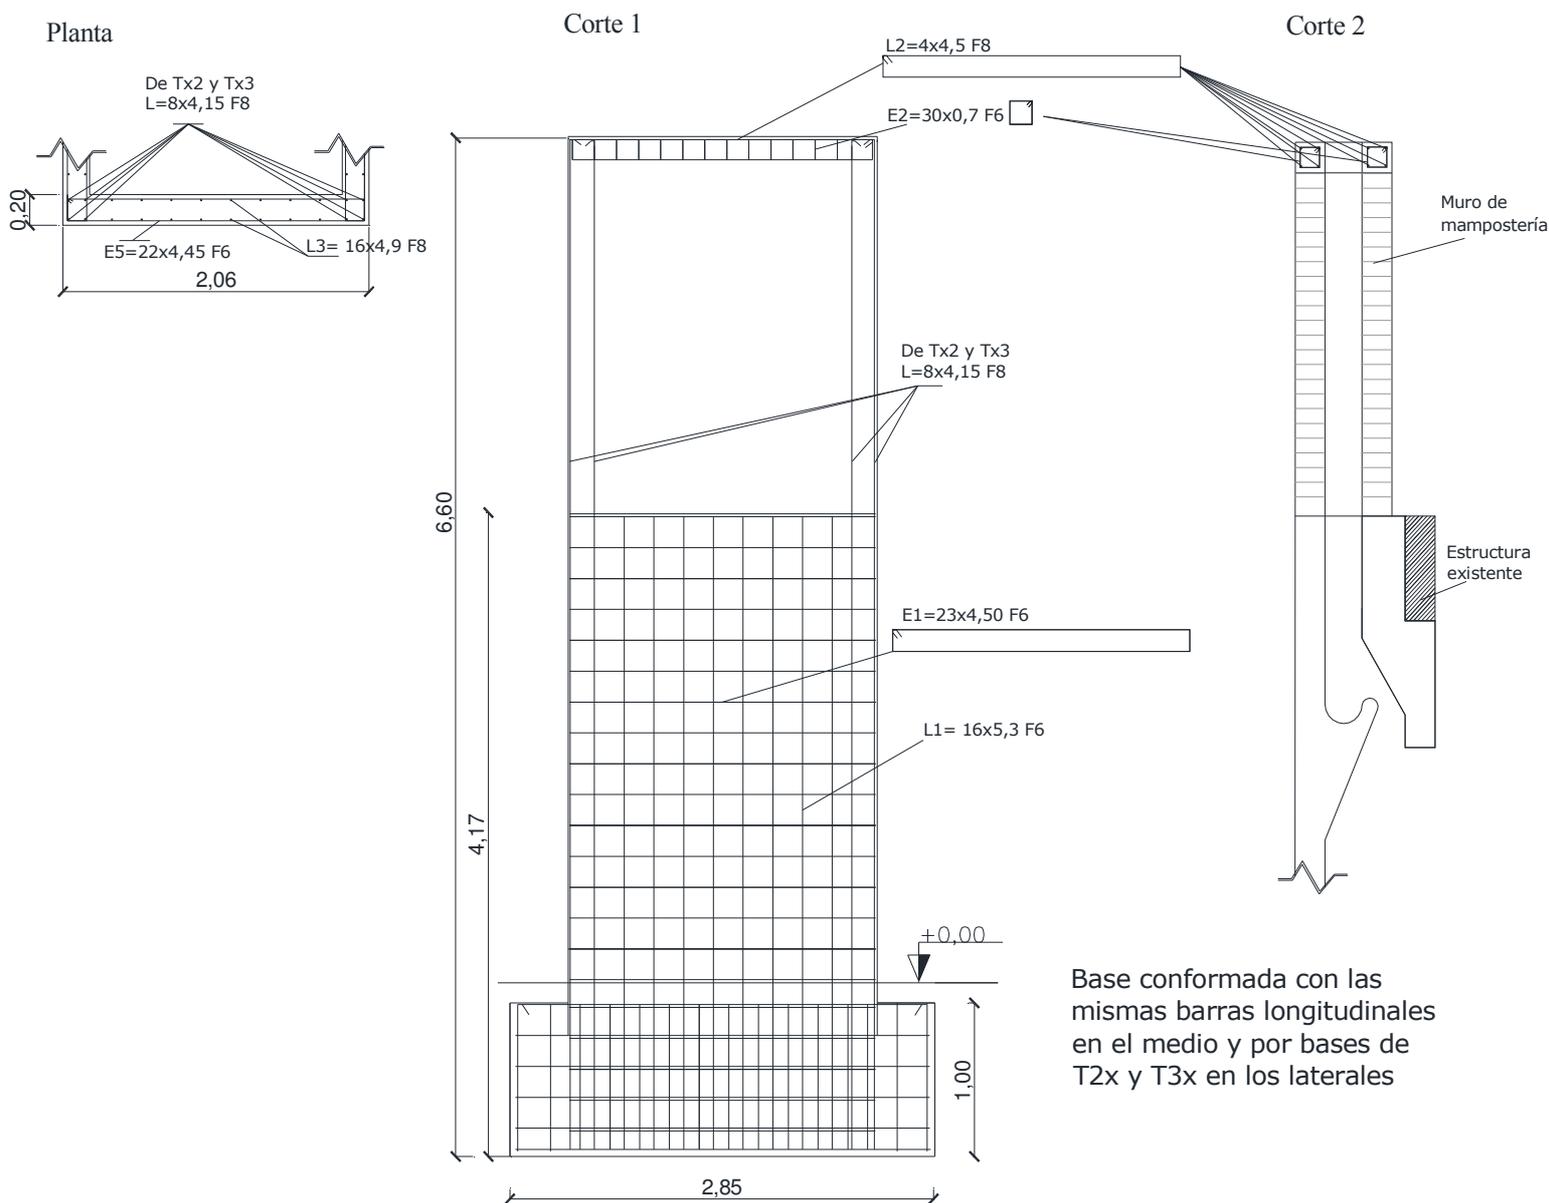
Este tabique se compone hasta la altura de la viga existente del quincho de hormigón armado para dotar de rigidez a la estructura global. Y de ahí hacia arriba de mampostería encadenada, disminuyendo así el peso y el costo de la obra.

Figura 15: Planta y cortes 1 y 2 de tabique T1y con los detalles de armaduras correspondientes.

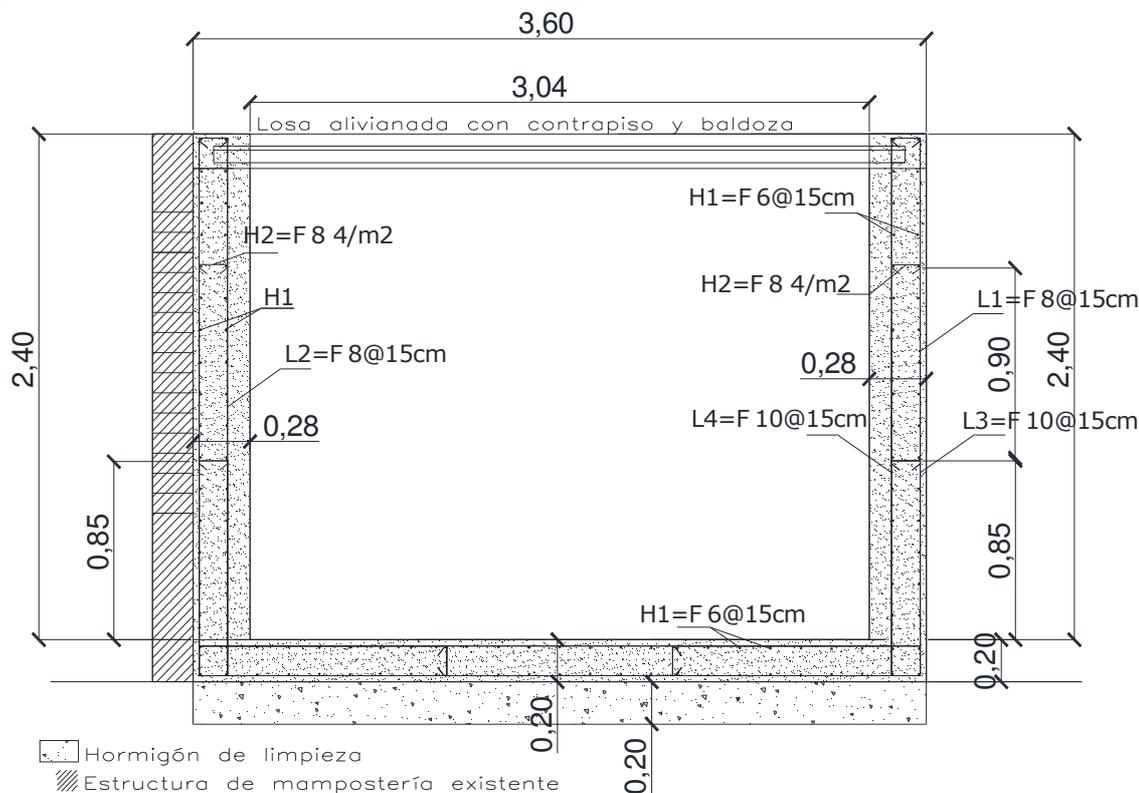
A continuación se expone el detalle de armadura Corte 2-2 paralelo a la dirección de las barras longitudinales “U” y posteriormente el corte longitudinal del tramo de canal 1.

Espesor internos y externos de recubrimiento de tabiques laterales y losa de canal= 3cm

Figura 21: Corte 2-2 transversal al Tramo 1 del canal.

Se decidió realizar una sección canal tipo “U”, en vez de un sólo muro de sostenimiento, debido al estado que se encontraba la pared de mampostería, evitando así futuros problemas de infiltración a la vivienda. Además para dejar disponible a futuro la posibilidad de techar el canal.

En la figura 21 se señalan las dos etapas, la estructura de fundación de hormigón de primera etapa de menor calidad H-17. con el diente de hormigón para evitar socavaciones y erosiones desde aguas arriba, colindante con el puente vehicular de la calle Sobremonte. Y sobre esta base, la estructura de hormigón armado H-21.

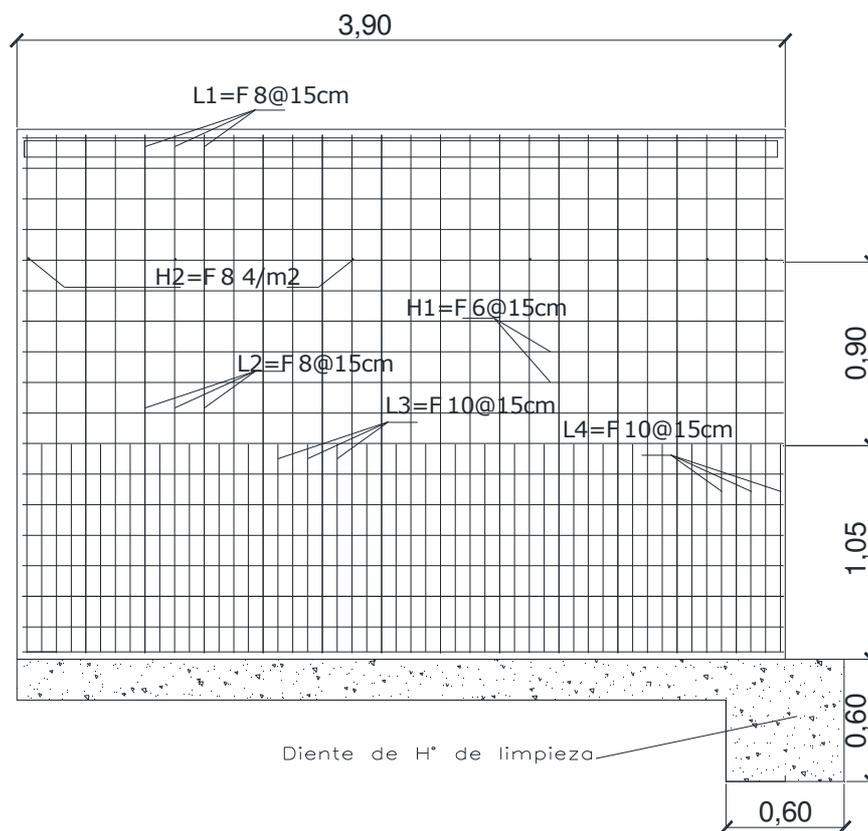
Figura 22: Corte longitudinal del tramo de canal 1.

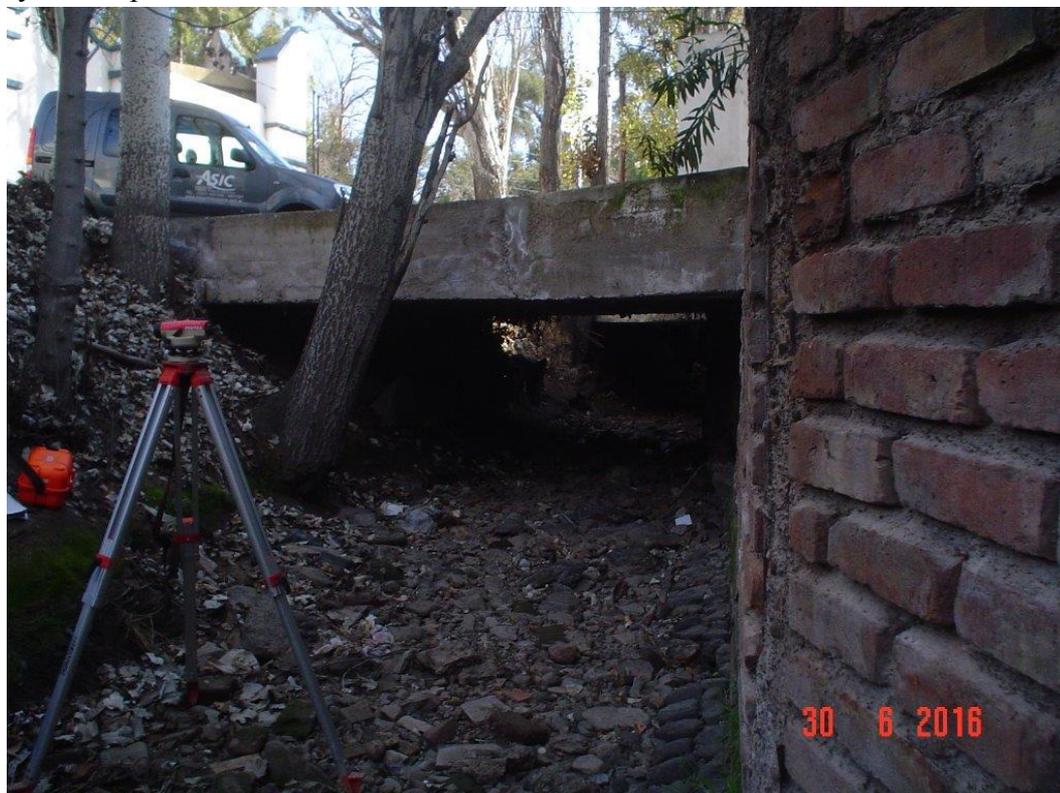
Figura 25: Fotografía antecedente desde adentro del canal mirando hacia aguas abajo.

Debido a la complejidad geométrica de la obra se realizó el relevamiento topográfico con cinta métrica y nivel óptico.

Luego de realizar el diseño del canal, se relevaron tanto el eje del canal como las cotas interiores y exteriores a las paredes para materializar la traza propuesta. En la siguiente figura 26 se muestran los elementos guía que se utilizaron como puntos fijos, la pared de mampostería encadenada en el extremo este y la continuación del puente canal vehicular al oeste. Además se aprecian los conductos eléctricos que abastecen a la ciudad de Mendoza, un factor importante a considerar desde el proyecto inicialmente, resolviendo la colocación de rejillas metálicas sobre los ductos.

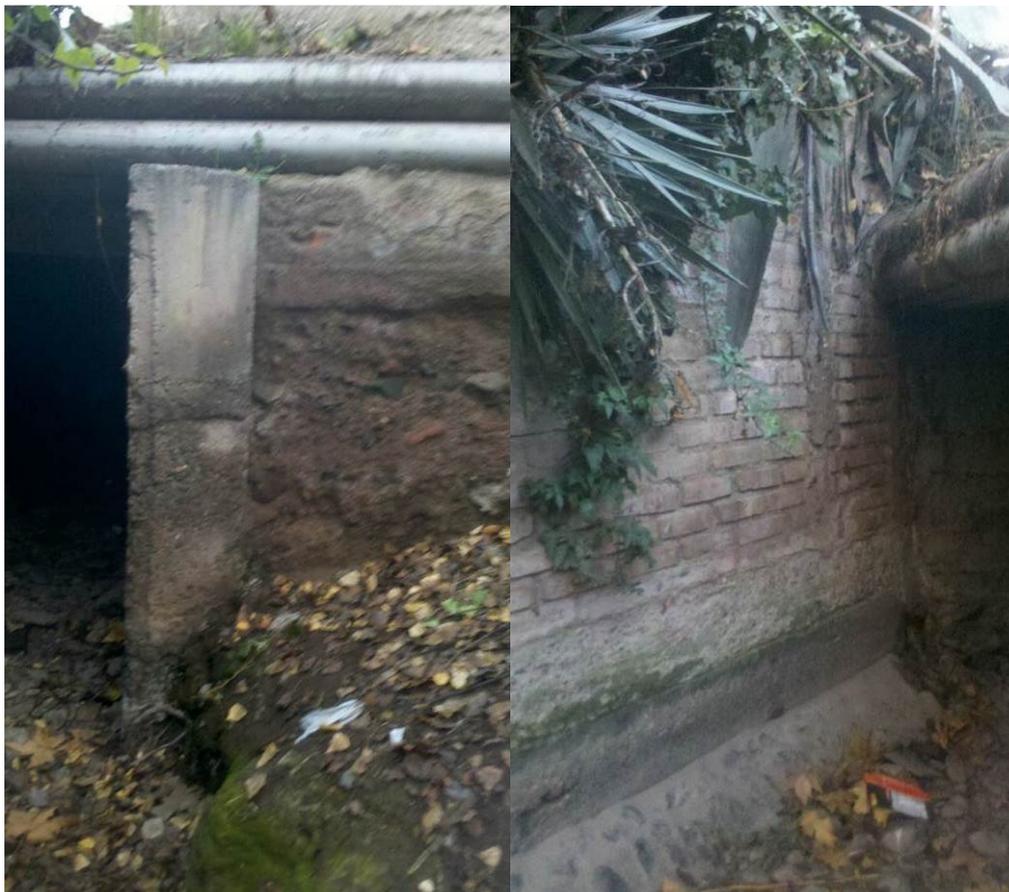
Figura 26: Fotografía de elementos tomados como puntos fijos.

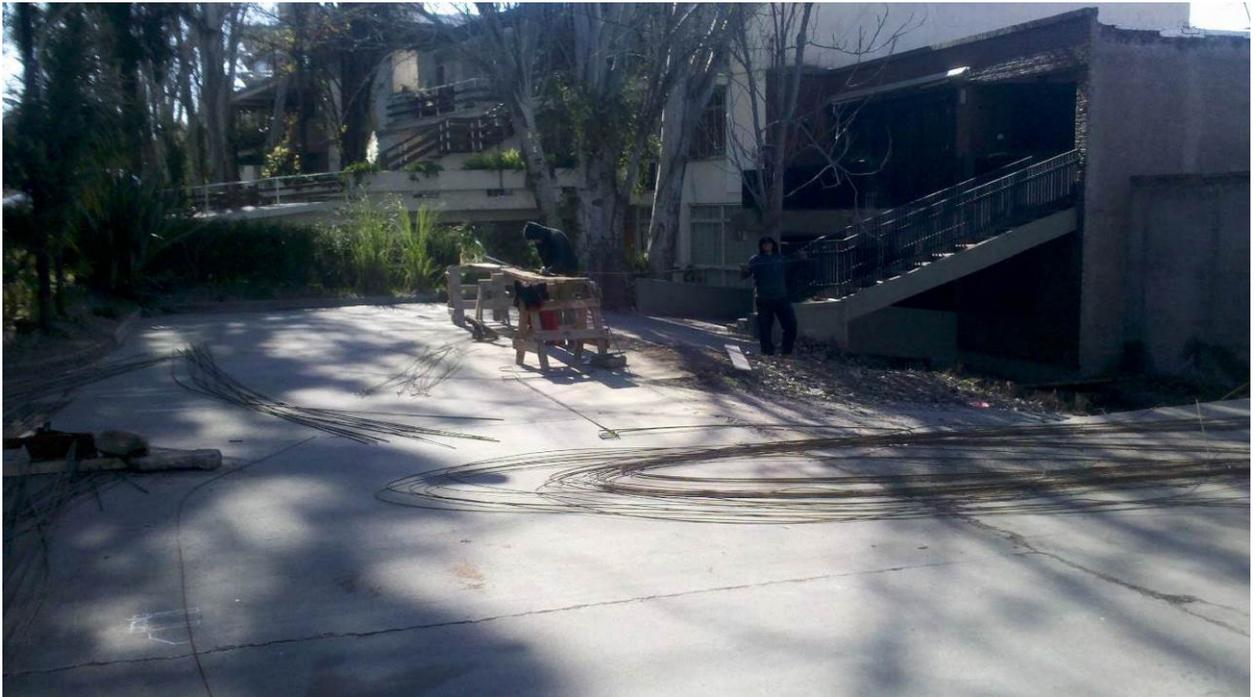
El lugar debía cumplir principalmente requisitos de seguridad y cercanía al lugar de construcción, entre otras condiciones. Por ello se optó por un terreno aledaño cerrado con un portón. En donde además se situó el sector de doblado y armado de piezas metálicas según los cálculos descriptos en la sección 2.

Figura 27: Sector de armado y doblado de piezas de acero.

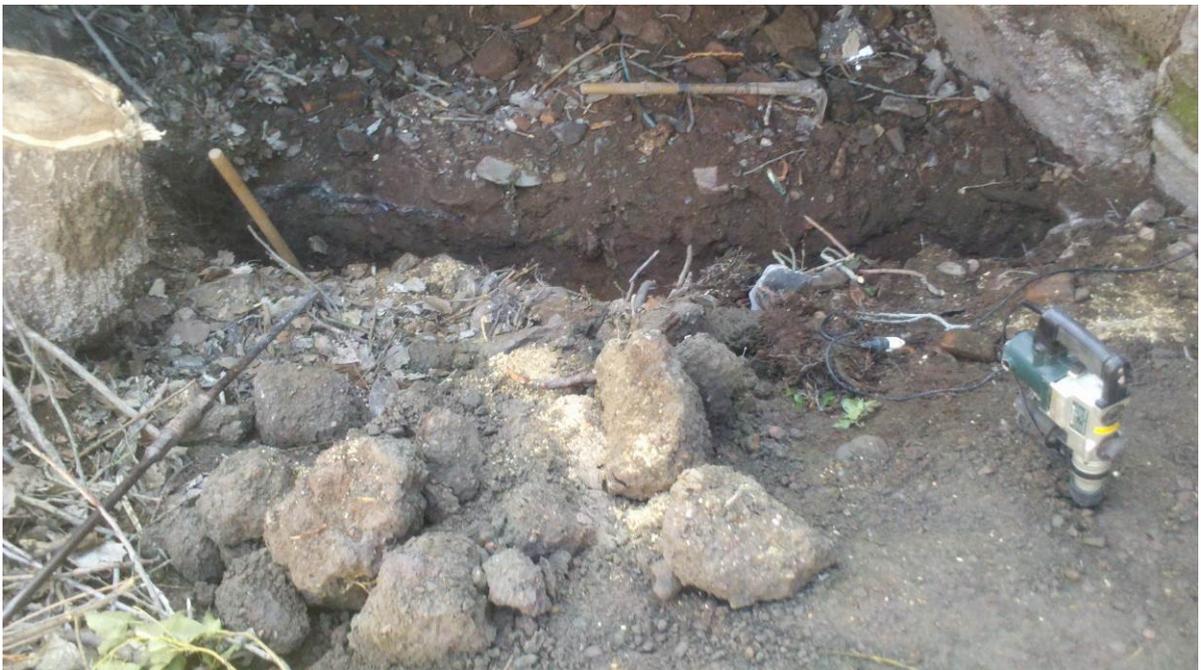
Se realizaron las excavaciones hasta llegar a nivel de cota terreno inicial y ancho de traza requerido por el proyecto, y se compactaron tanto las paredes del talud como el terreno de asiento. Para hacer el diente de hormigón y evitar la erosión retrógrada aguas debajo de la obra, se debió utilizar un martillo eléctrico con rotopercutor para picar hormigones residuales de obras existentes.

Figura 28: Excavaciones de diente de hormigón aguas abajo de la obra.

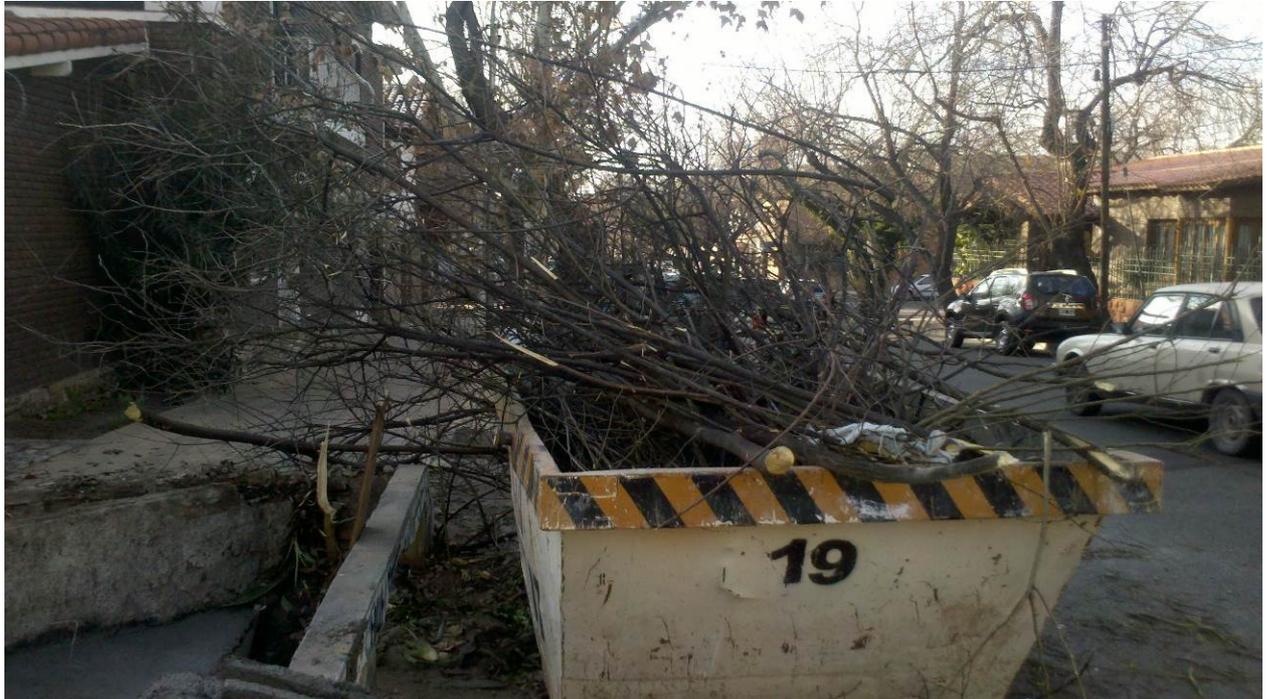
Figura 29: Orden y limpieza de residuos generados en contenedores, en cada proceso de la obra. 5- Hormigonado de primera etapa.

Los escombros y desechos se acumulan en pilas en sectores determinados para luego poder ser cargados en contenedores sin tener que recolectarlos por toda la obra. Conservando así las condiciones de higiene y seguridad.

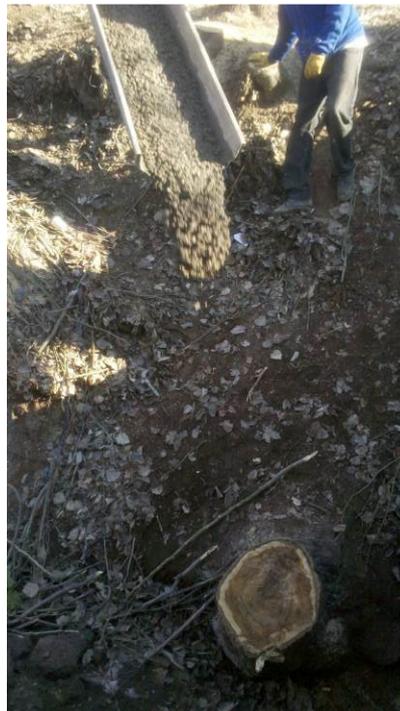
Se llevó a cabo con hormigón H17 elaborado por Concremix S.A. y vertido en obra.

Figura 30: Canaleta de vertido de hormigón elaborado.

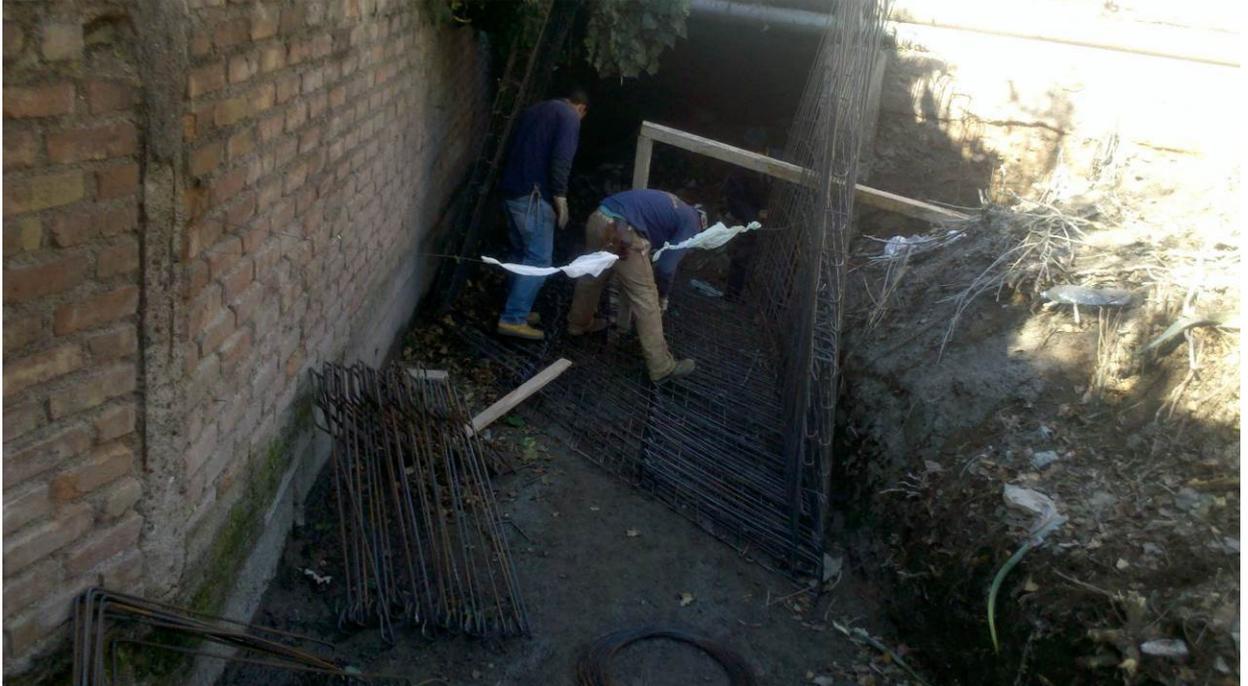
Se realizó sobre el contrapiso nivelado a la posición inicial del Hormigón armado.

Figura 31: Obreros posicionando la armadura traída desde el sector de armado.

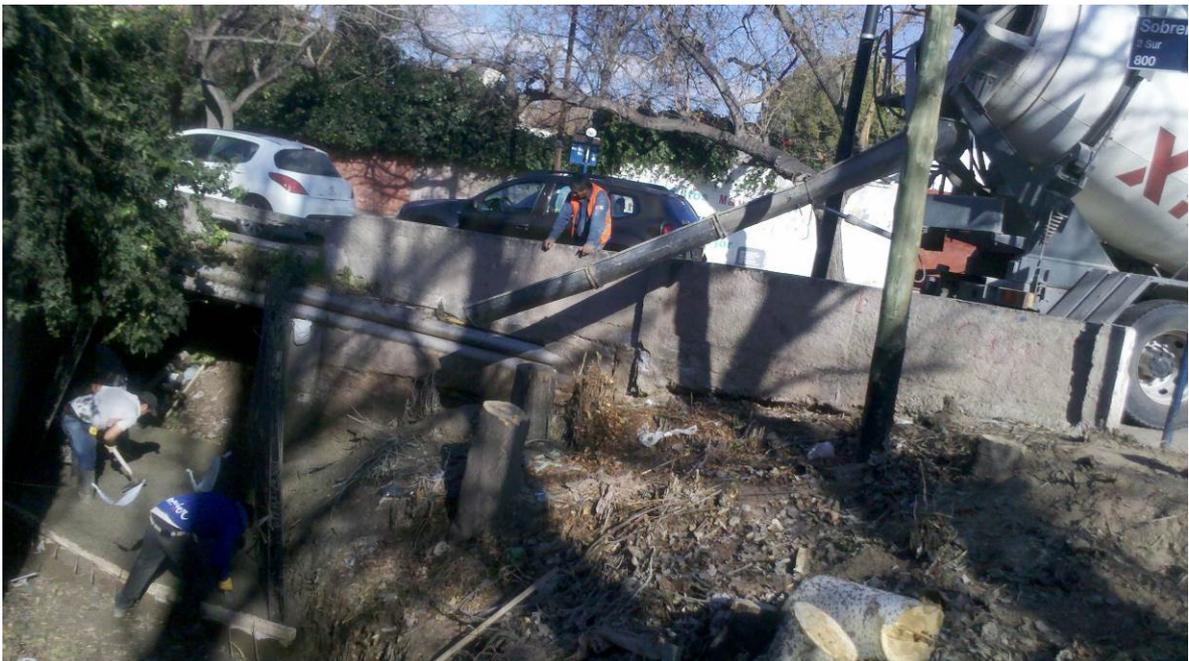
Se realizó con hormigón H21, provisto también por Concremix S.A.

Figura 32: Segunda volcada de hormigón para estructura de segunda etapa.
