PRÁCTICA PROFESIONAL SUPERVISADA

CARRERA: Ingeniería Civil

EMPRESA O INSTITUCIÓN: OHA CONSTRUCCIONES S.R.L.

AÑO: 2016

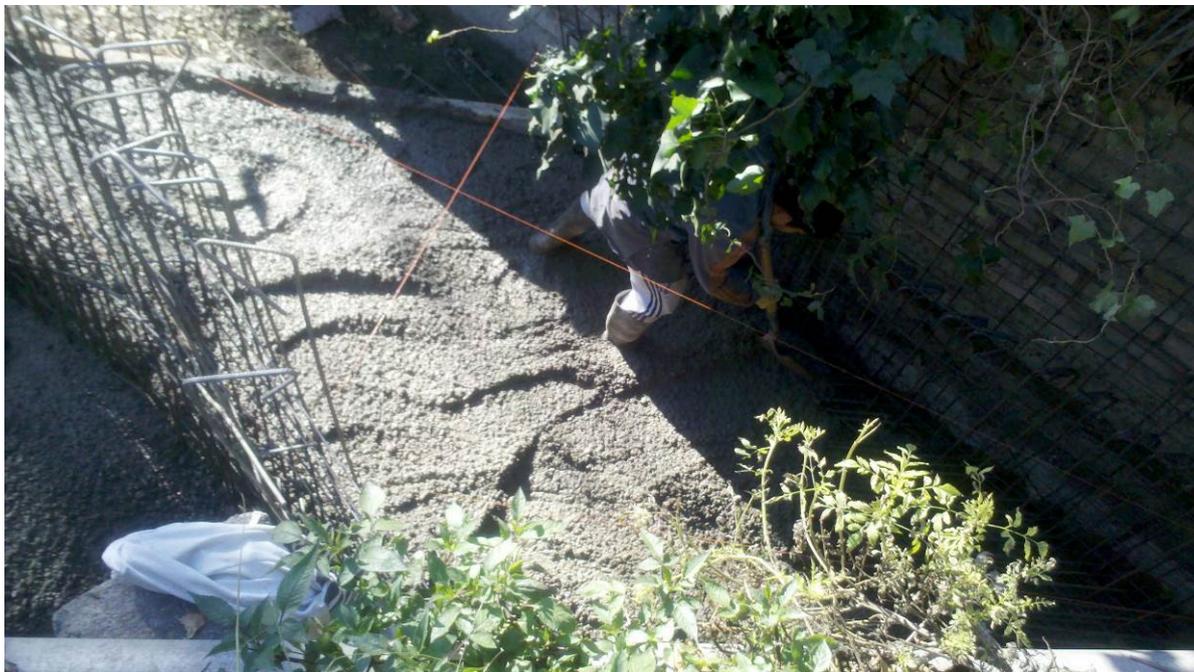
Trabajo de nivelación y control de altura de losa respetando la posición de las armaduras inferiores y superiores.

Figura 33: Obreros llenando la losa del canal hasta el nivel de cálculo.

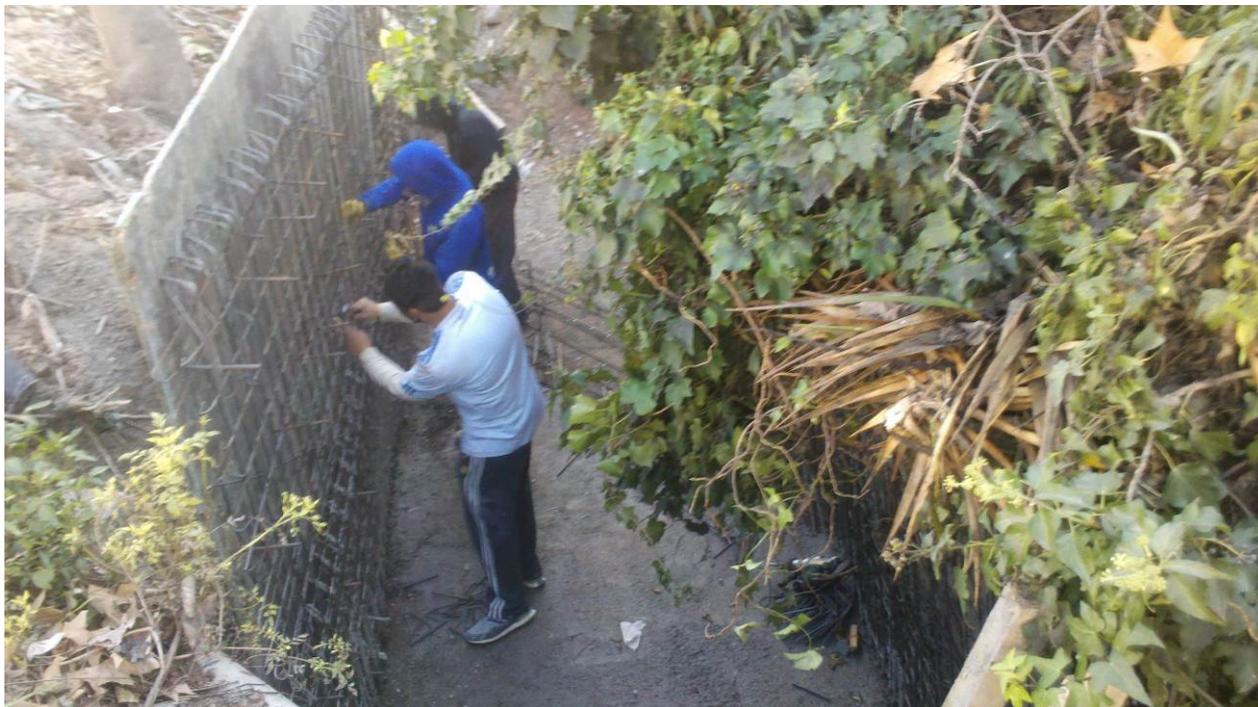
Se colocaron los encofrados con separadores para mantener los espesores dispuestos por el cálculo a flexión. El pasante debía controlar cada medida junto con el capataz.

Figura 35: Construcción de encofrados laterales.

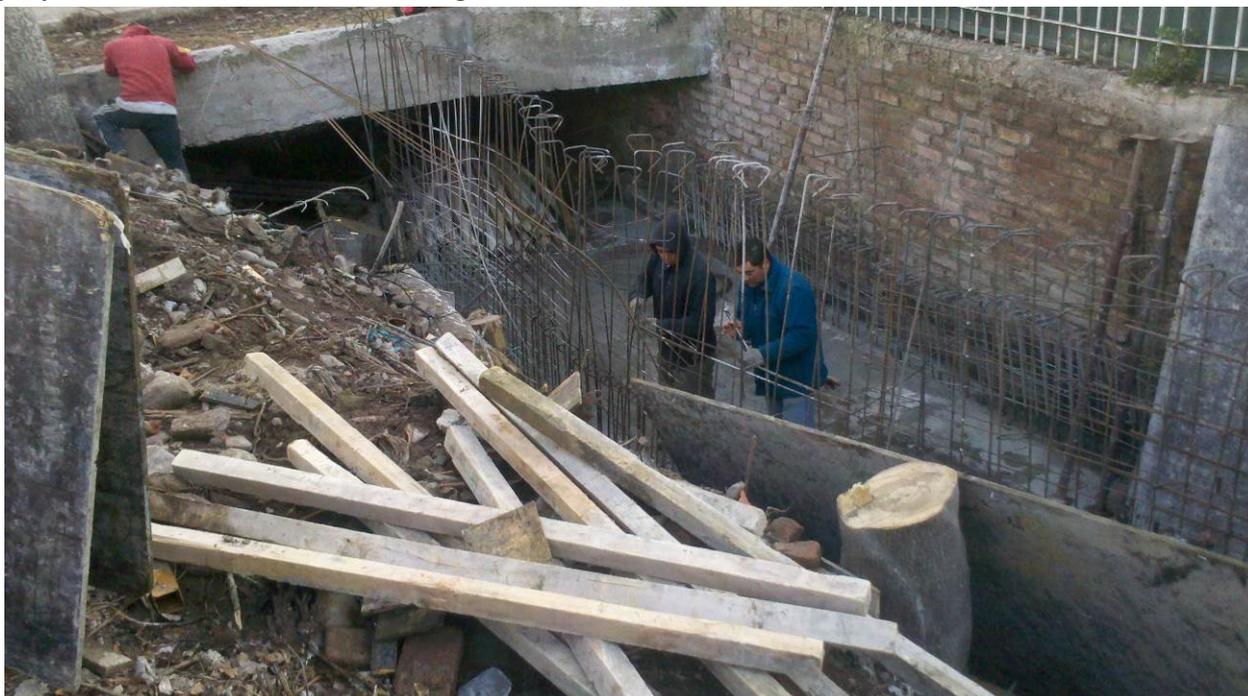
Se continuó con el armado de los Tramos 2, transición y 3, y colocando las armaduras en el mismo lugar y los encofrados de forma análoga al Tramo 1.

Figura 36: Construcción de encofrados de tramos siguientes.

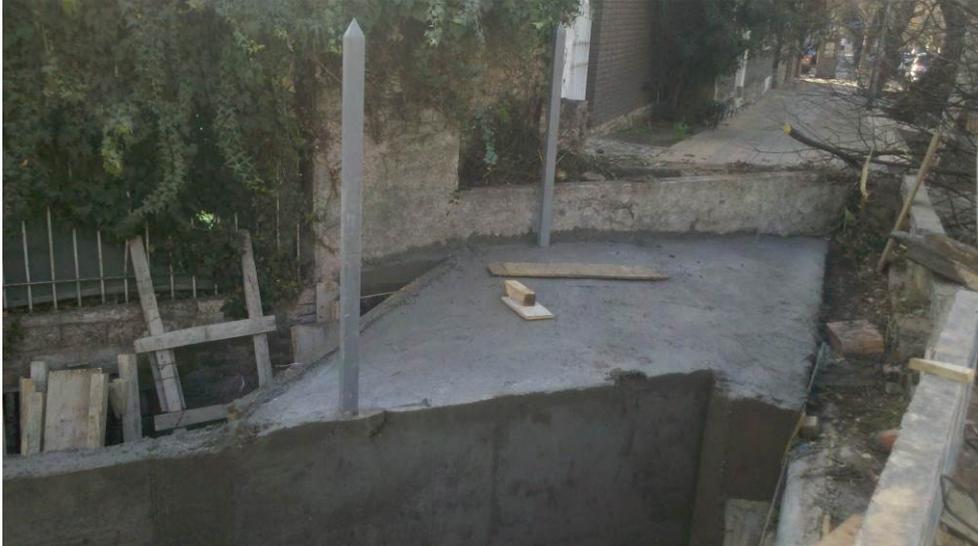
Se colocaron las viguetas, losetas y se rellenó con la capa de compresión de la vereda, con la misma colada de los tabiques laterales. Formando así una estructura monolítica.

Figura 37: Puente canal desencofrado.

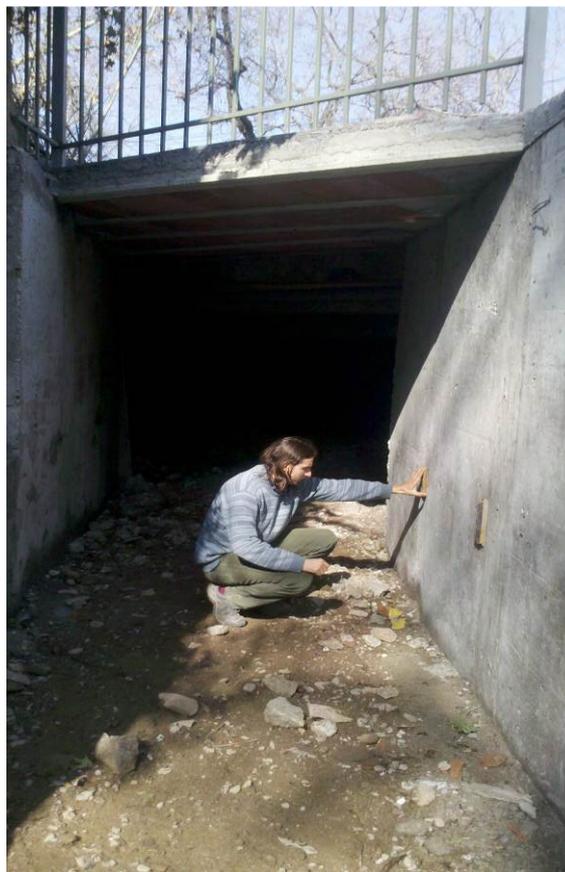
Se realizó el control de curado del hormigón y fisuras para asegurar la impermeabilidad de las paredes del canal.

Figura 38: Revisión de juntas y posibles fisuras.

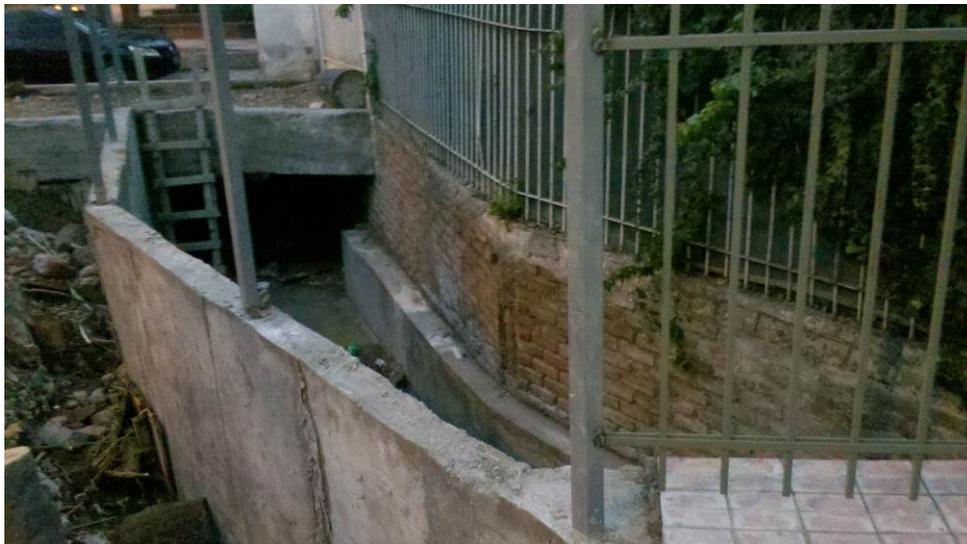
Figura 39: Vista al interior del canal con los tramos desencofrados.

Además el herrero colocó las columnas metálicas para las rejas y los obreros colocaron las baldosas respetando las normas municipales de pendientes y seguridad al deslizamiento para evitar accidentes con los peatones.

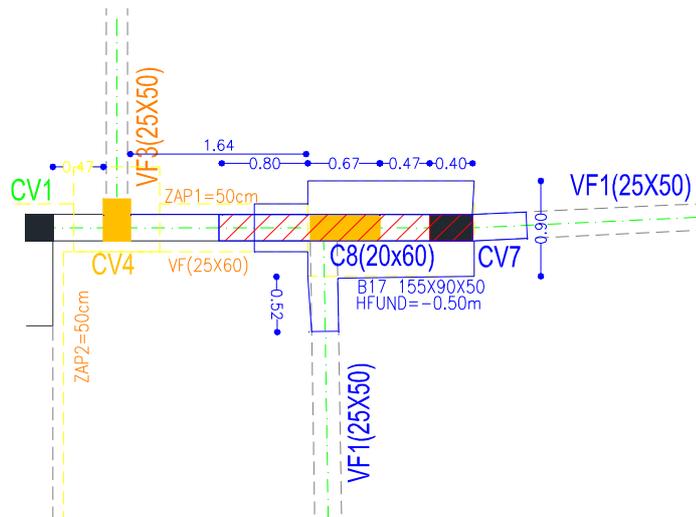
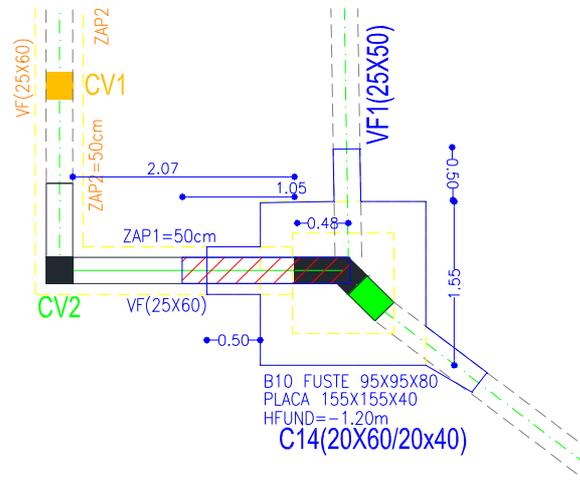
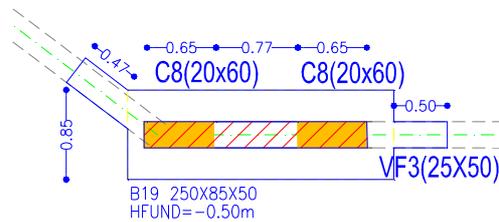
b- Se consideró como áreas de apoyo totales para las tres bases, tanto las zapatas como las vigas de vinculación, como se determina en la siguiente imagen:

Figura 42: Apoyos considerados para bases B17, B10 y B19 respectivamente.

Luego con esa superficie y su momento de inercia en la dirección de mayo rigidez del muro, se utiliza el método de base equivalente de mampostería encadenada.

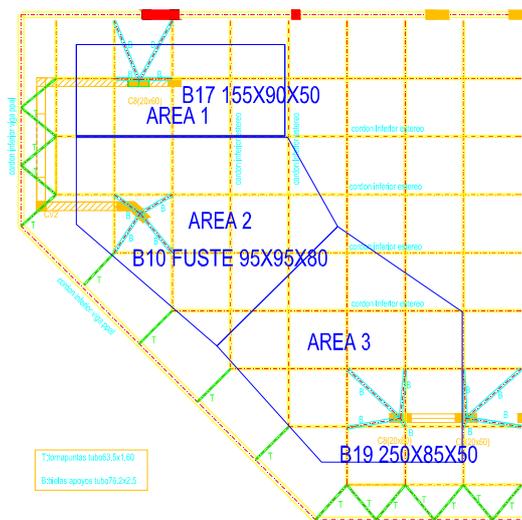
d- Se consideran como sobrecargas de cubierta de la estéreo estructura, a las siguientes áreas:

Figura 43: Distribución de áreas de influencia para cada muro afectado.

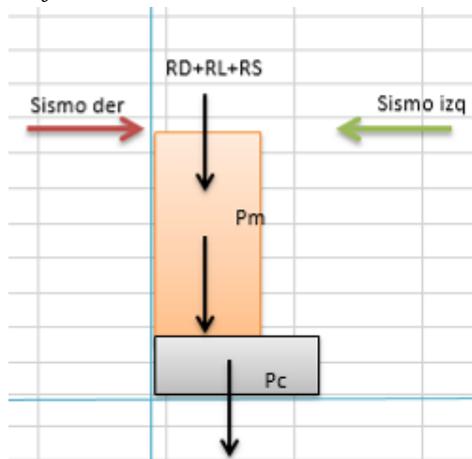
Figura 44: Modelo de análisis de estabilidad de muros para determinar la tensiones máximas sobre el terreno.

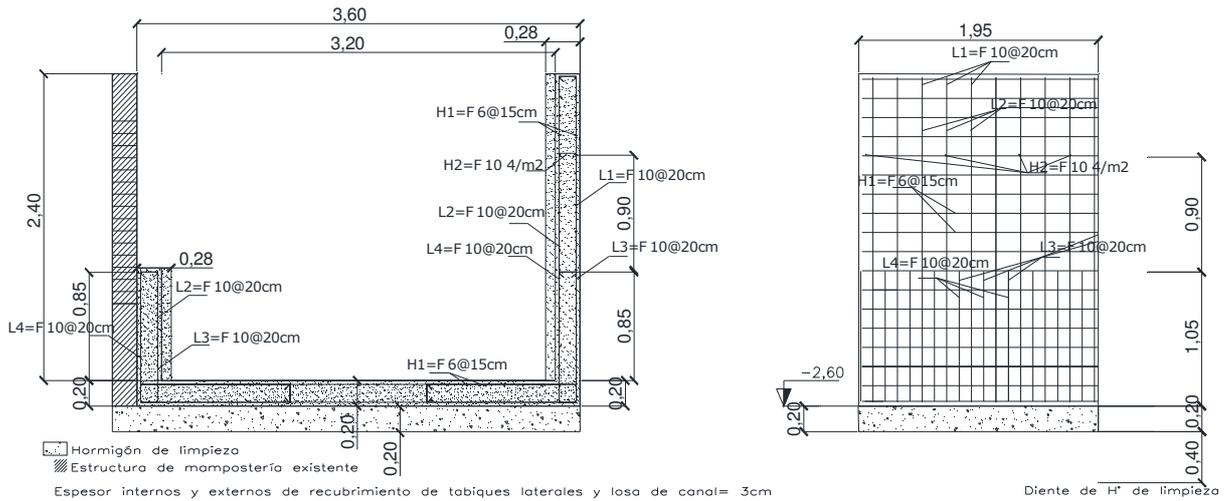
Detalle de armadura- Corte 4-4 Paralelo dirección barras longitudinales U

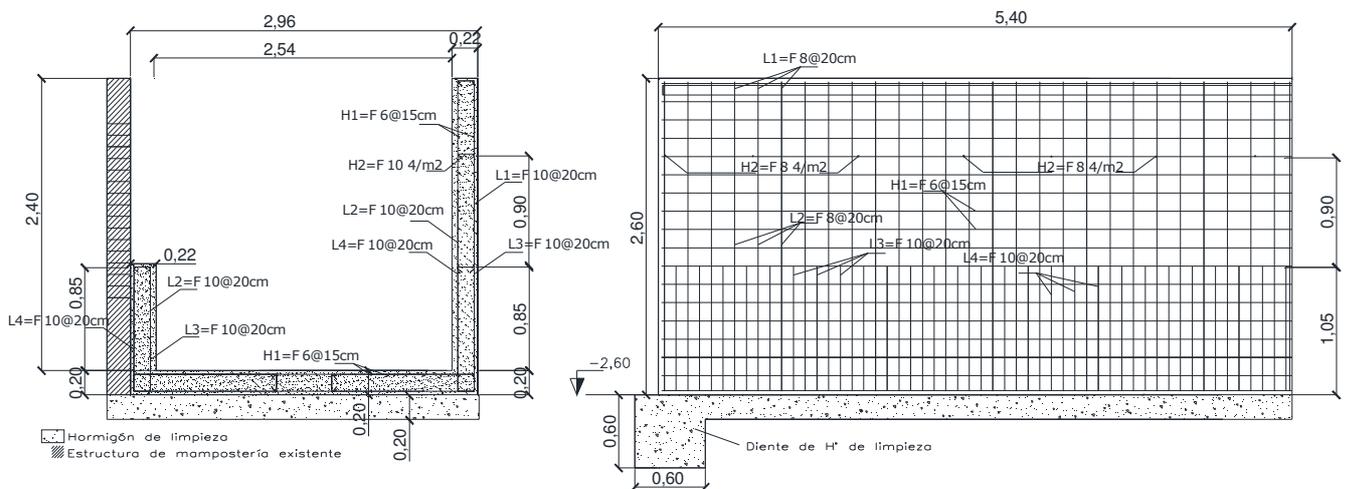
Detalle de armadura- Corte 6-6 Paralelo dirección barras longitudinales U

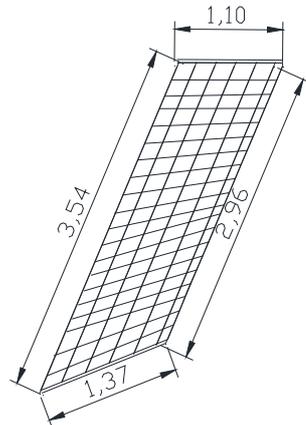
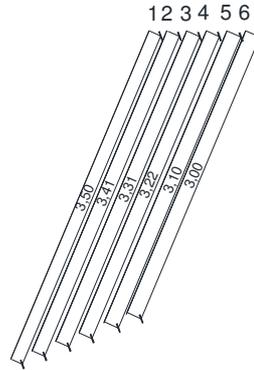
Detalle de armadura-Planta tramo de transición 2-3

Barras U vistas de planta

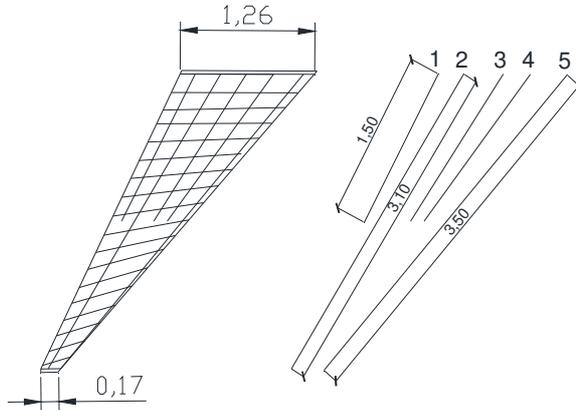
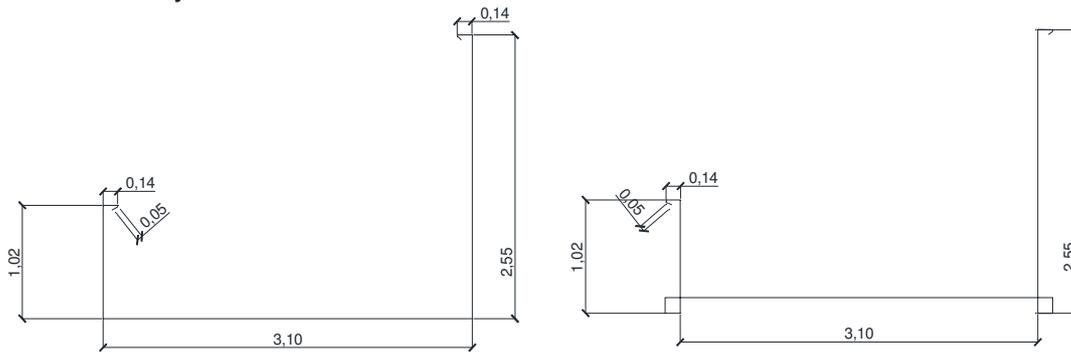
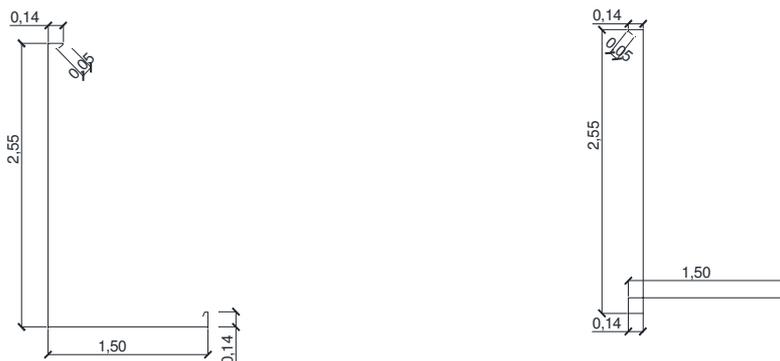
Detalle de armadura-Planta tramo 4a

Barras 2 y 5

Barras 1,3 y 4

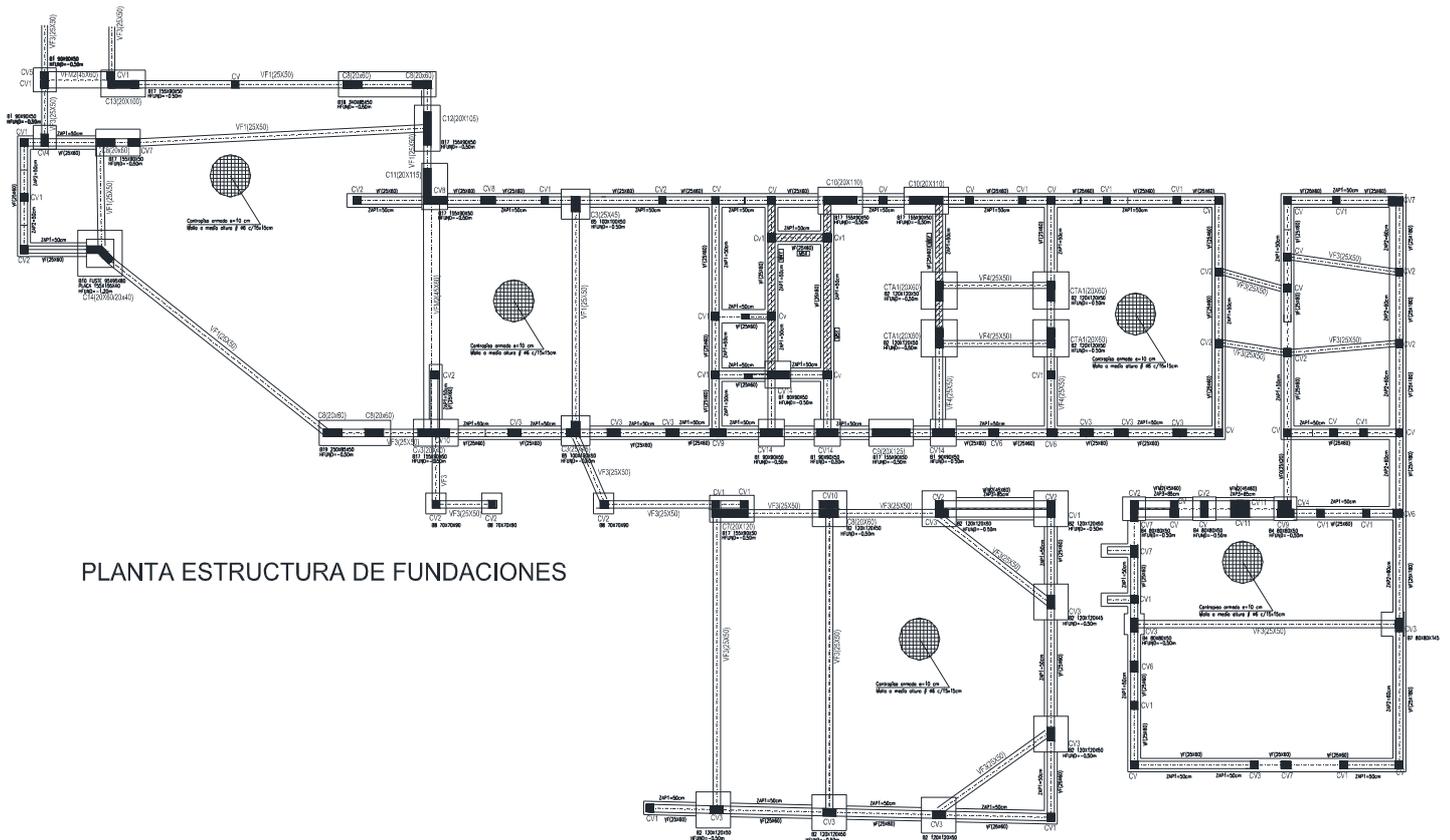
PLANTA ESTRUCTURA DE FUNDACIONES

Ubicación de la planta de fundaciones del sector 7 del edificio.
